**Objekt:** UE Ptuj, Slomškova ul. 10,  
2250 Ptuj

**Vrsta projekta:** POROČILO

- A. Pregled objekta, izvedba preiskav materialnega tehničnega stanja konstrukcije z odvzemom vzorcev, sondiranje temeljev, nosilnih zidov in medetažnih konstrukcij in izdelava poročila
- B. Statična presoja
- C. Poročilo – pregled objektov z oceno stanja ter poškodbami

# **A. P O R O Č I L O št. 56 /2021 O PREGLEDU IN SONDIRANJU KONSTUKCIJSKIH ELEMENTOV STROPOV TER ZIDOV ZA DOLOČITEV MEHANSKIH KARAKTERISTIK IN IZDELAVA GEOTEHNIČNEGA MNENJA O NOSILNOSTI TEMELJNIH TAL OBJEKTA UE PTUJ, SLOMŠKOVA UL. 10, PTUJ**

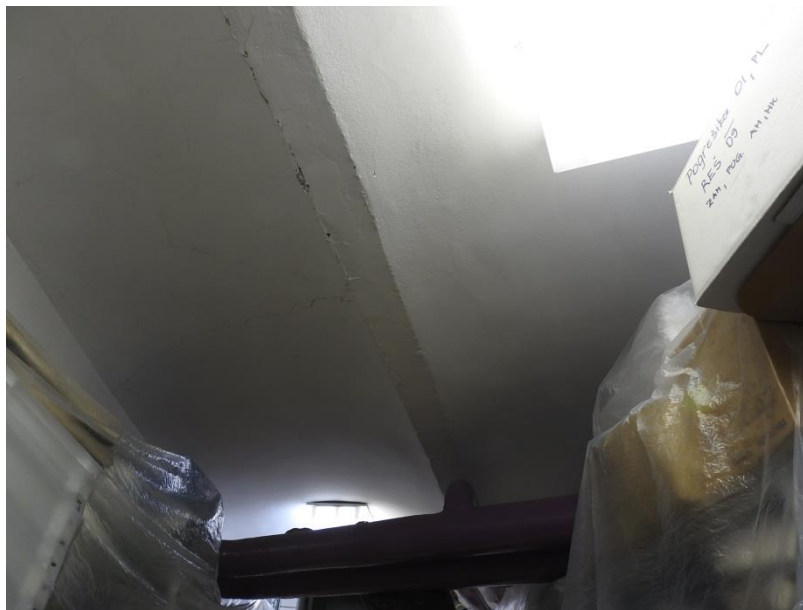
Slika 3: prikaz stropne konstrukcije v predelu sonde S1

V predelu stropa nad kletjo, kjer objekt prehaja iz predela Slomškove ulice v Raičevo ulico, smo izvedli sondo S1. Stropno konstrukcijo v tem delu predstavljajo opečni oboki podprti na jeklenih nosilcih. Nosilci, zaradi loma objekta potekajo pahljačasto z odpiranjem – večanjem medsebojne razdalje proti ulični strani. Na **sliki 3** je prikaz stropne konstrukcije pred izvedbo sondiranja za ugotovitev sestave in dimenzije jeklenega nosilca.

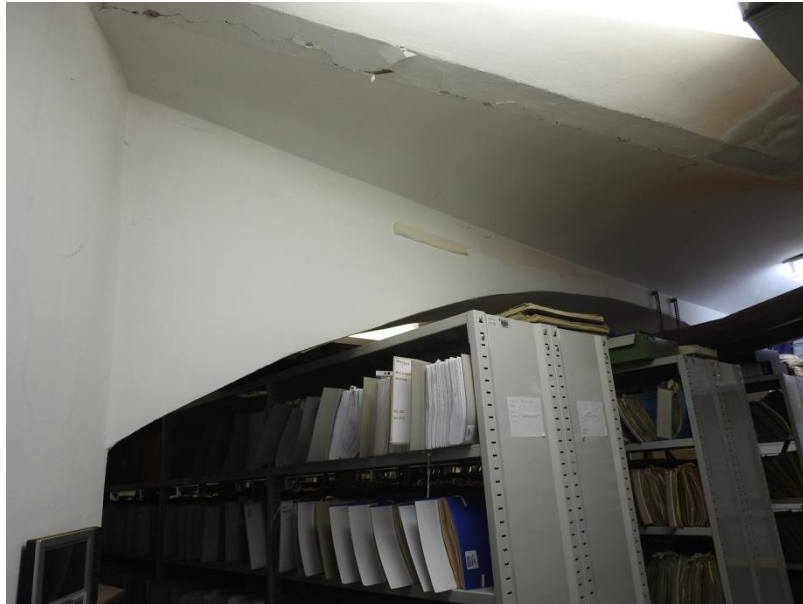
Slika 5: prikaz stropne konstrukcije v predelu kleti ob Raičevi ulici

Strop nad kletjo v kraku kleti, ki poteka v smeri Raičeve ulice predstavlja opečni obokan strop z opečnimi nosilnimi slopi, za razliko od stropa preostalega dela kleti kjer so vgrajeni jekleni IPE nosilci.

Na **sliki 5** je prikaz stropne konstrukcije z izvedbo opečnih slopov.

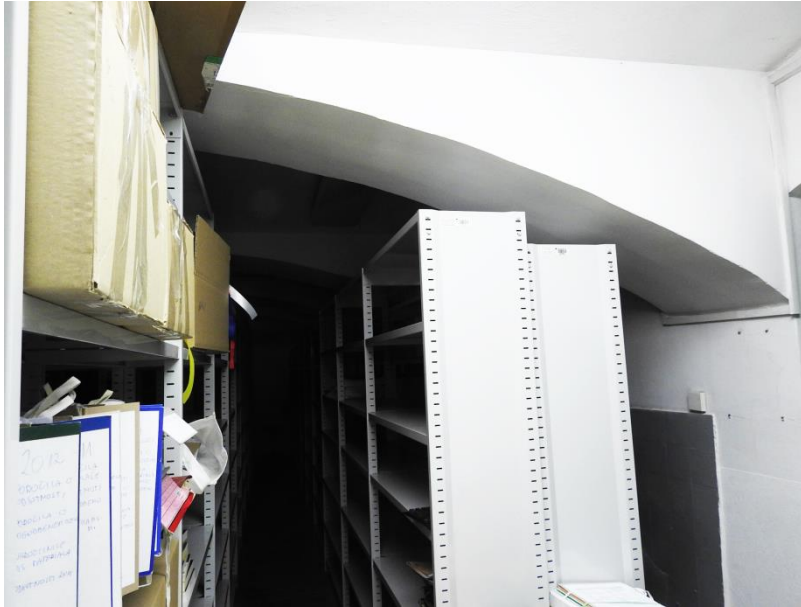
Slika 5.1: prikaz stropne konstrukcije v predelu kleti ob Slomškovi ulici

Podobno stanje konstrukcij, z zgrajenimi slopi ugotavljamo tudi v primeru skladiščno – arhivskega prostora ob Slomškovi ulici (**slika 5.1**).

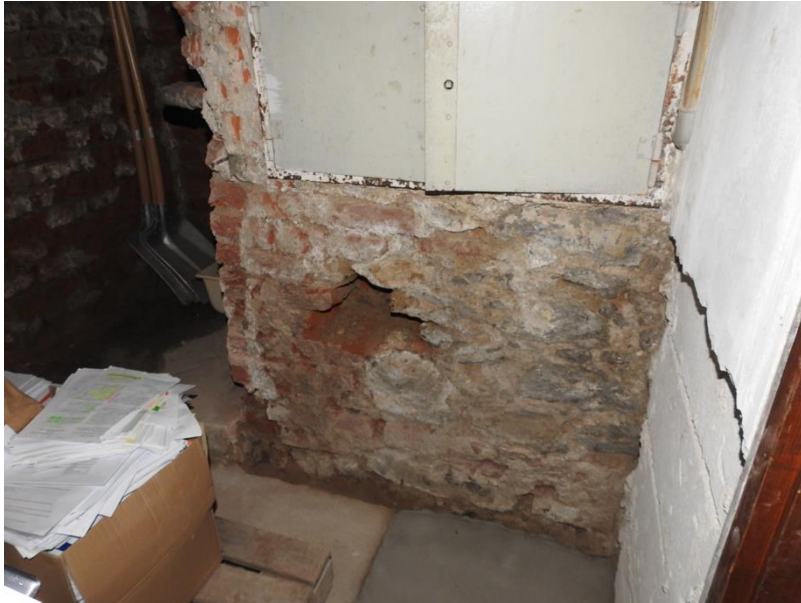
Slika 6: mesto odvzema vzorca opeke iz sondažnega mesta Z1 – Z zid kleti

Vzorec opeke za ugotovitev tlačne trdnosti opeke in vzorec zidne malte za oceno tlačne trdnosti malte je bil odvzet iz Z zidu, desno od stopnišča (lokacija sonde Z1 je prikazana v prilogi Pozicije sondažnih mest).

Na **sliki 6** je prikaz mesta odvzema vzorca iz Z zidu kleti.

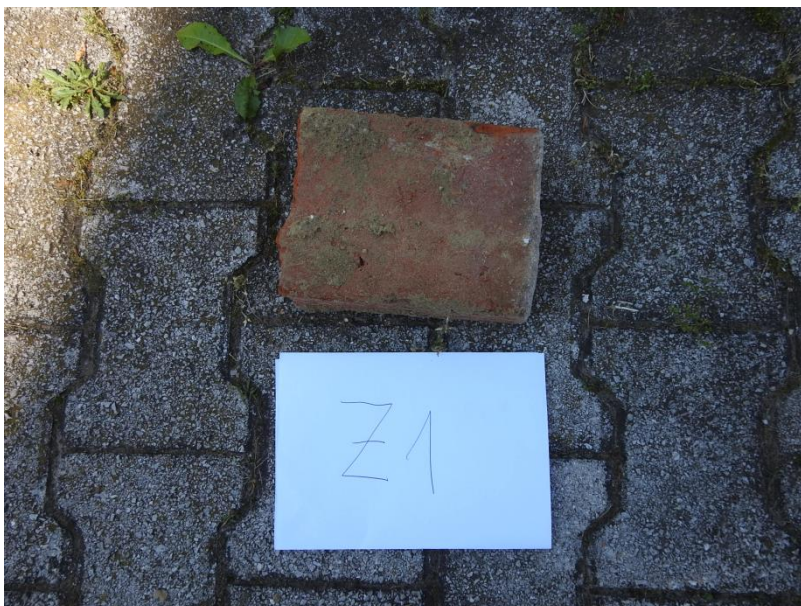
Slika 6: vzorec opeke iz sondažnega mesta Z1 – Z zid kleti

Na **sliki 6.1** je prikaz vzorca pred izvedbo preiskave tlačne trdnosti.

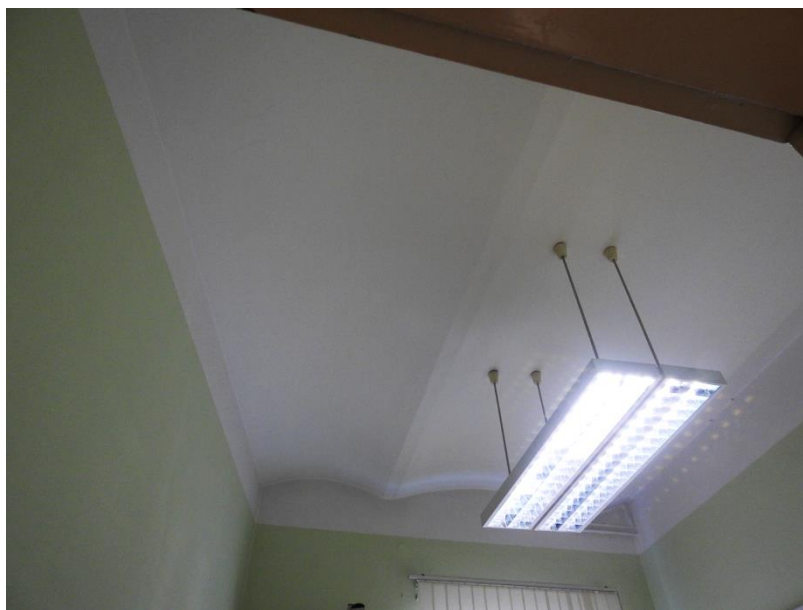
Slika 7: prikaz stropne konstrukcije v predelu sonde S2

Za ugotovitev debeline opečne obočne konstrukcije v predelu temena oboka v puščici oz. za ugotovitev sestave stropne konstrukcije je bila izvedena sondažna vrtina. Na **sliki 7** je prikaz stropne konstrukcije pred izvedbo sondiranja za ugotovitev sestave in dimenzij.

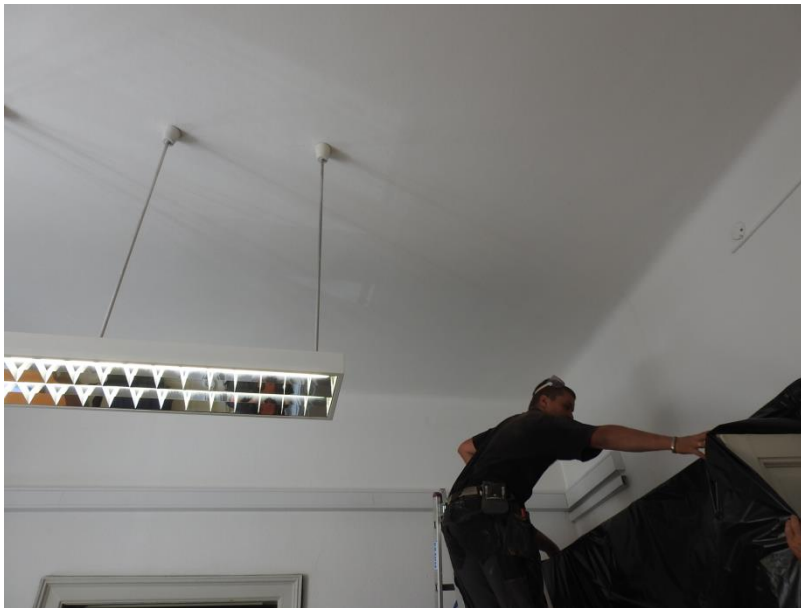
Slika 10: prikaz stropne konstrukcije v predelu sonde S3

Za ugotovitev sestave stropne konstrukcije je bilo izvedeno sondiranje z izvedbo izreza dela stropne konstrukcije. Na **sliki 10** je prikaz stropne konstrukcije pred izvedbo sondiranja za ugotovitev sestave in dimenzij stropne konstrukcije.

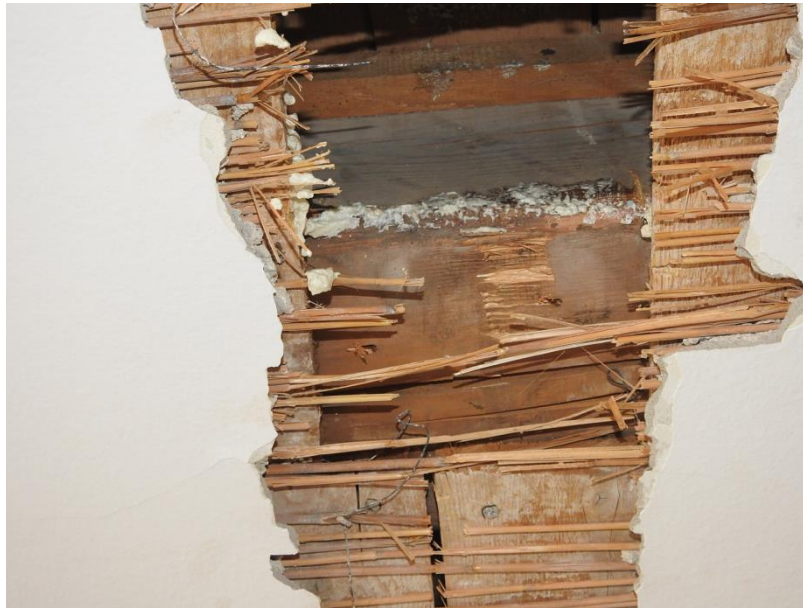
Slika 11: prikaz stropne konstrukcije po izvedeni sondi S3

Na **sliki 11** je prikaz stropa po izvedenem sondiranju.

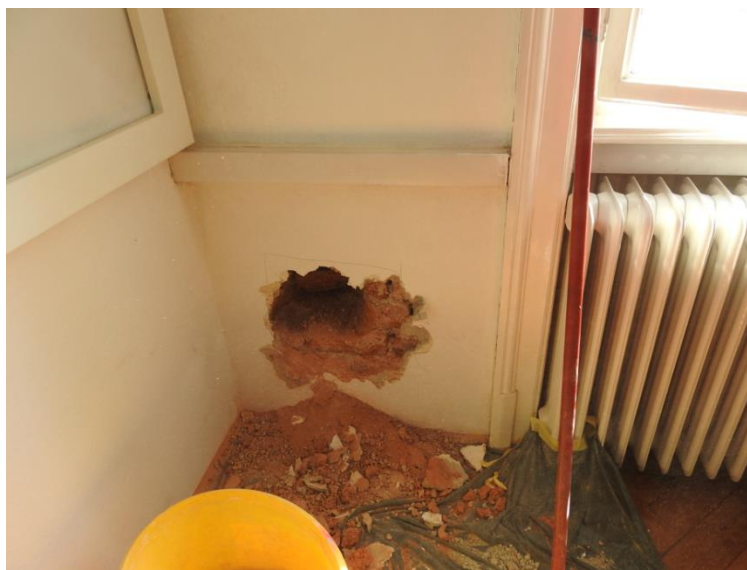
Slika 13: prikaz mesta odvzema vzorca gradiva Z4

Vzorec opeke za ugotovitev tlačne trdnosti opeke in vzorec zidne malte za oceno tlačne trdnosti malte je bil odvzet iz V zidu prostora št. 47 (lokacija sonde Z4 je prikazana v prilogi Pozicije sondažnih mest – 2. nadstropje).

Na **sliki 13** je prikaz mesta odvzema vzorca zidu Z4.

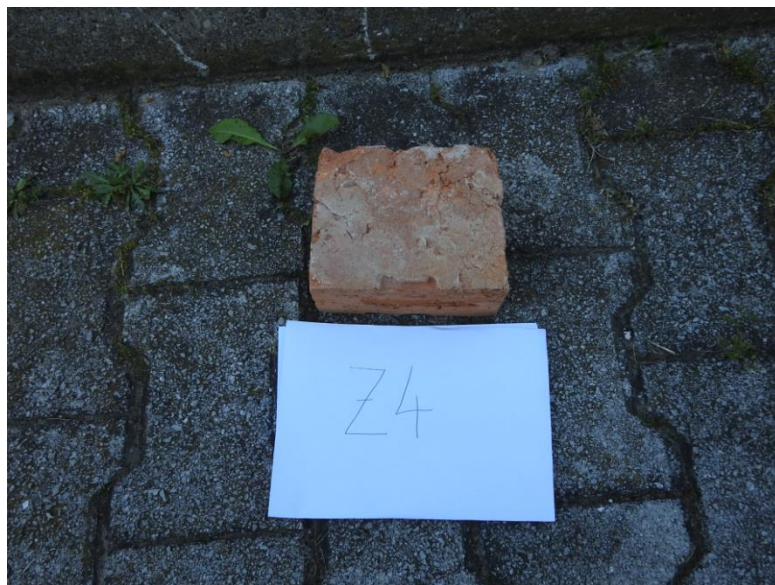
Slika 14: vzorec opeke iz sondažnega mesta Z4 – V zid prostora št. 47

Na **sliki 14** je prikaz vzorca pred izvedbo preiskave tlačne trdnosti.

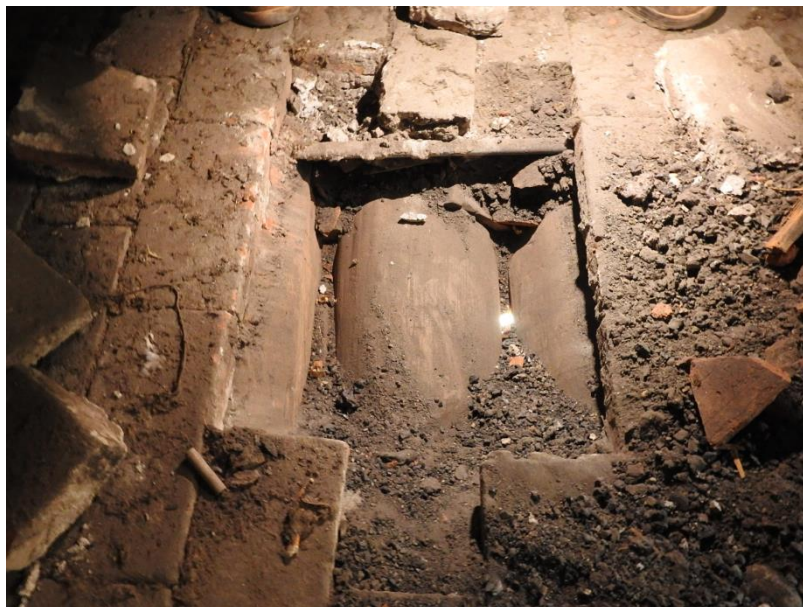
Slika 15: prikaz stropne konstrukcije v predelu sonde S4

Za ugotovitev sestave stropne konstrukcije je bilo izvedeno sondiranje z izvedbo izreza dela stropne konstrukcije. Na **sliki 15** je prikaz stropne konstrukcije pred izvedbo sondiranja za ugotovitev sestave in dimenzij stropne konstrukcije.

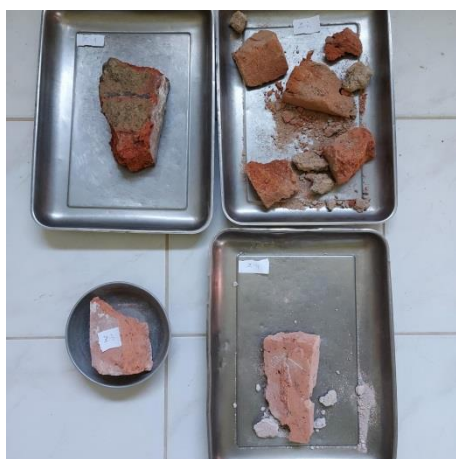
Slika 1: Ugotavljanje vlage v vzorcu po SIST EN ISO 17892-1

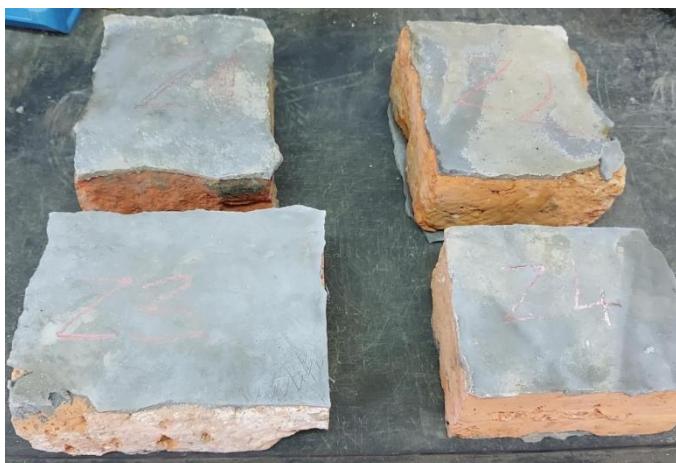
Slika 2: Vzorce za tlačno trdnost preizkušancev po SIST EN 12390-3

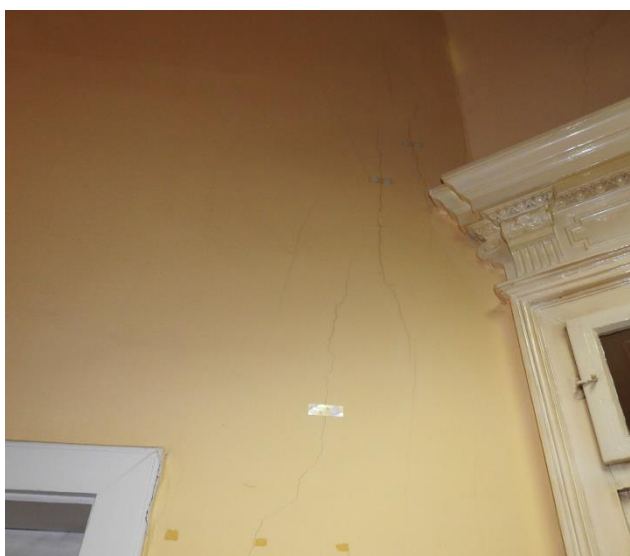
Na **sliki 16** je prikaz razpokanosti S zidu hodnika v predelu loma objekta v kraku Raičeva. Ugotavljamo, da so na razpoke nameščena opazovalna stekelca za spremljanje širjenja razpoke.

Slika 16: prikaz razpok v S zidu hodnika v predelu loma objekta

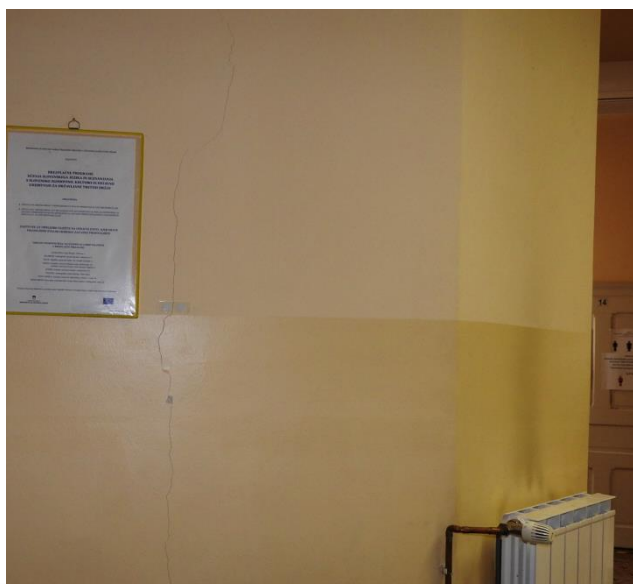
Na **sliki 17** je prikaz razpoke v Z zidu hodnika v predelu loma objekta. Ugotavljamo, da je na razpoko nameščeno opazovalno stekelce za spremljanje širjenja razpoke.

Slika 17: prikaz razpoke v Z zidu hodnika v predelu loma objekta

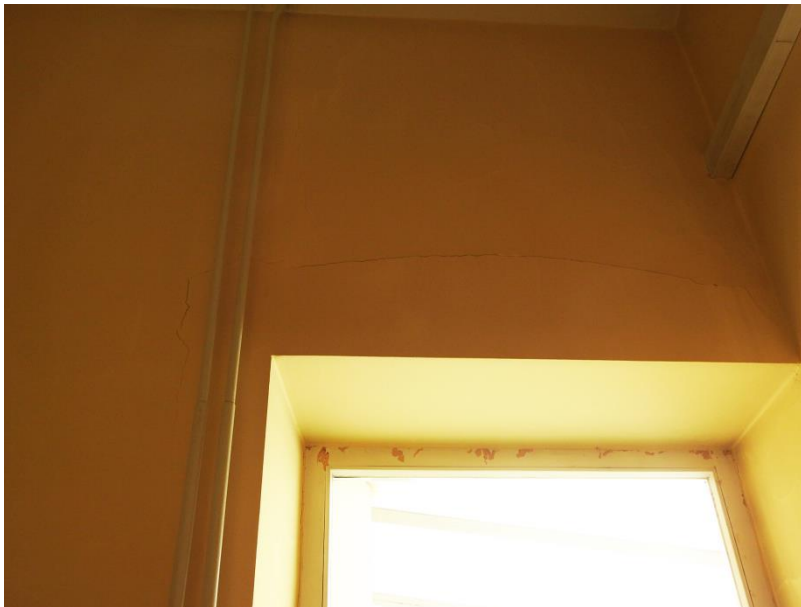
Slika 18: prikaz razpoke v J zidu hodnika v kraku Raičeva

Na **sliki 18** je prikaz razpoke nad vratno preklado v J zidu hodnika v kraku Raičeva.

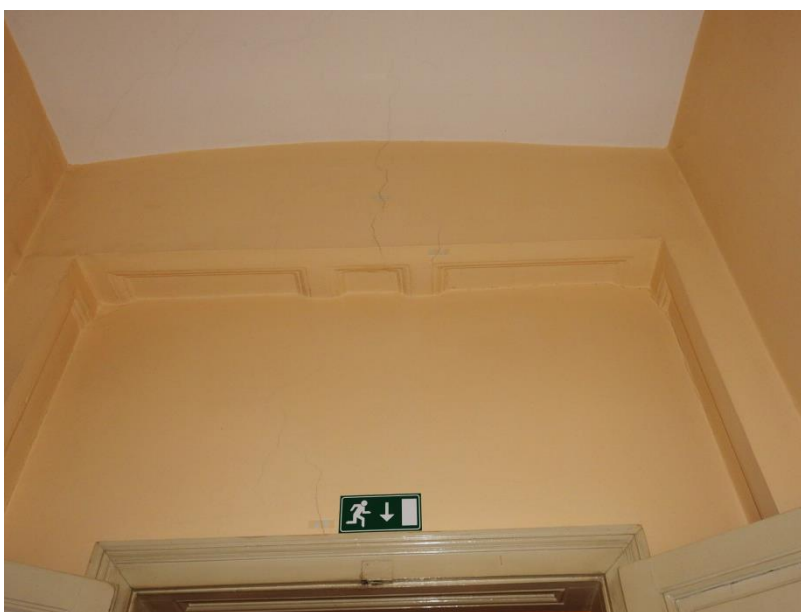
Slika 19: prikaz razpoke prekladi zidu prehoda v hodniku

Na **sliki 19** je prikaz razpoke v prekladi zidu prehoda med lomom objekta proti kraku Raičeva. Preko razpok so nameščena opazovalna stekelca za spremljanje širjenja razpok.

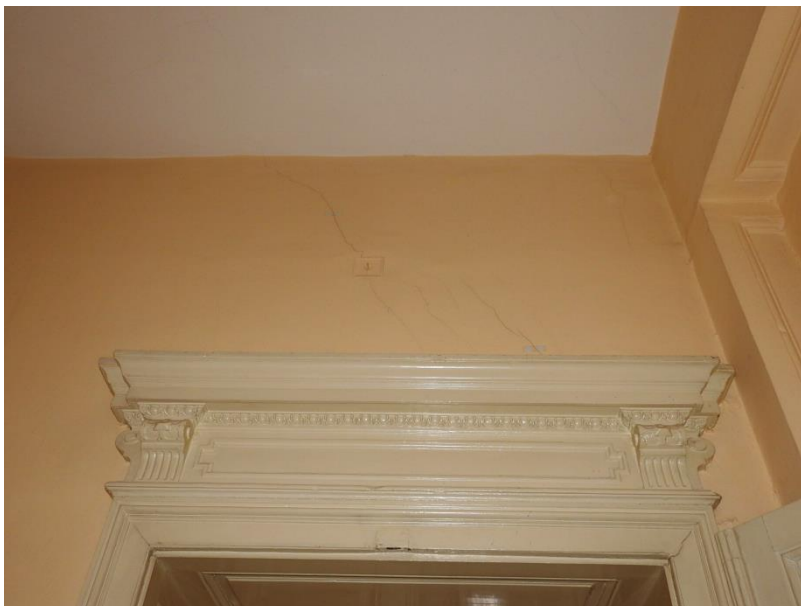
Slika 20: prikaz razpoke v prekladi nad vrati v sobo št. 10

Na **sliki 20** je prikaz razpok v prekladi nad vrati v sobo št. 10. Preko razpok so nameščena opazovalna stekelca za spremljanje širjenja razpok.

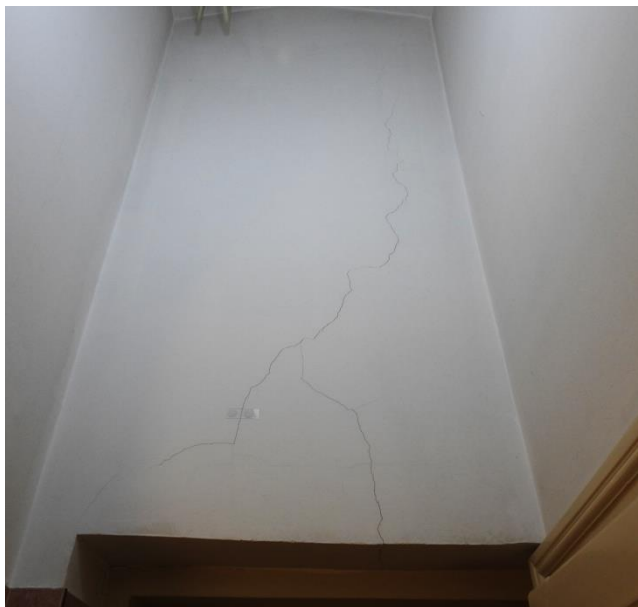
Na **sliki 22** je prikaz razpok v J zidu sanitarij v pritličju. Preko razpok so nameščena opazovalna stekelca za spremljanje širjenja razpok.

Slika 22: prikaz razpok v J zidu sanitarij pritličja

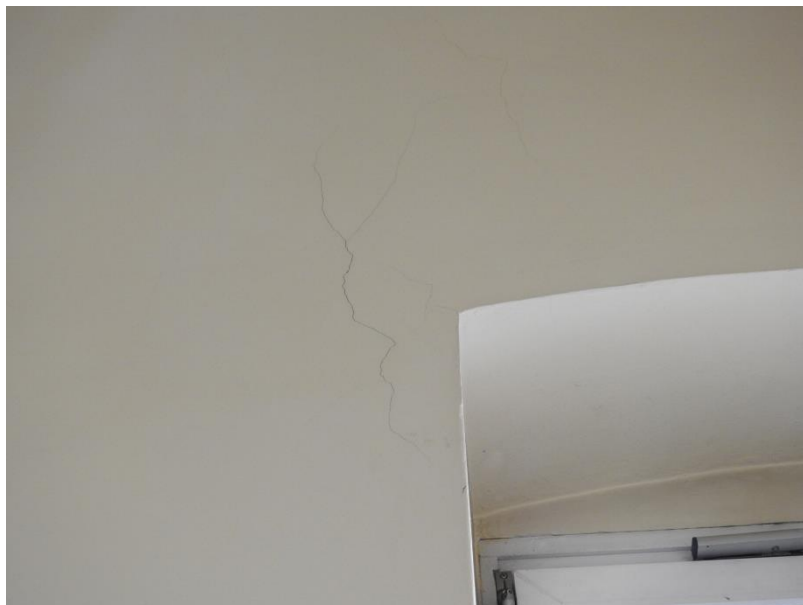
Slika 24: prikaz razpoke v H zidu ob levi špaleti okna hodnika v predelu kraka Raičeva

Na **sliki 24** je prikaz razpoke, ki poteka ob levi špaleti okna v H zidu hodnika v kraku Raičeva. u loma objekta. Ugotavljamo, da je na razpoko nameščeno opazovalno stekelce za spremljanje širjenja razpoke.

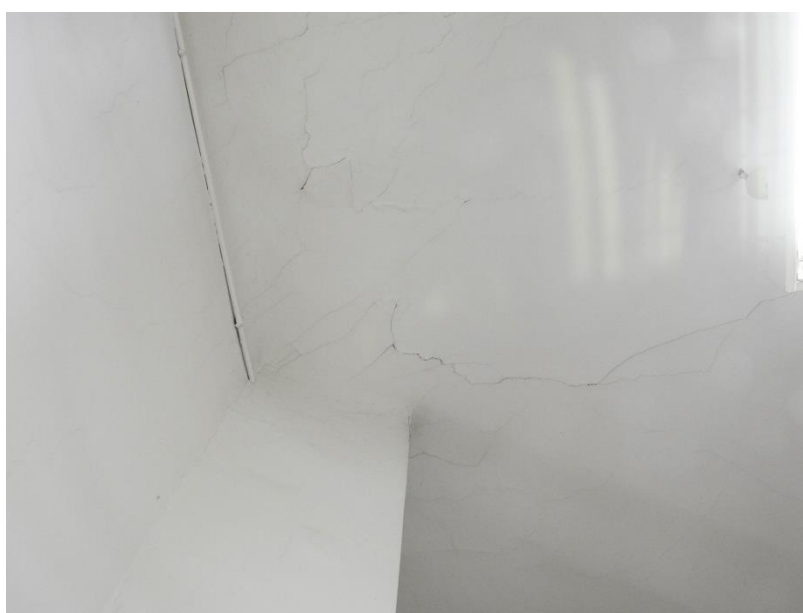
Slika 25: prikaz razpok v ometu stropa nad vrati v sanitarije

Na **sliki 25** je prikaz večje količine razpok v predelu loma objekta v ometu stropa v predelu vrat v sanitarije.

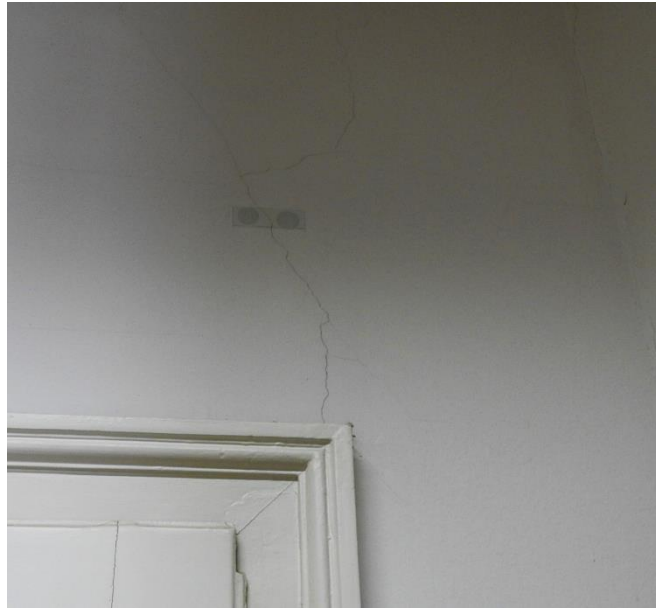
Na **sliki 26** je prikaz razpoke, ki poteka iz desnega vogala vrat v sanitarije 2. nadstropja v predelu loma objekta. Ugotavljamo, da je na razpoko nameščeno opazovalno stekelce za spremljanje širjenja razpoke.

Slika 26: prikaz razpoke iz desnega zgornjega vogala vrat v sanitarije 2. nadstropja

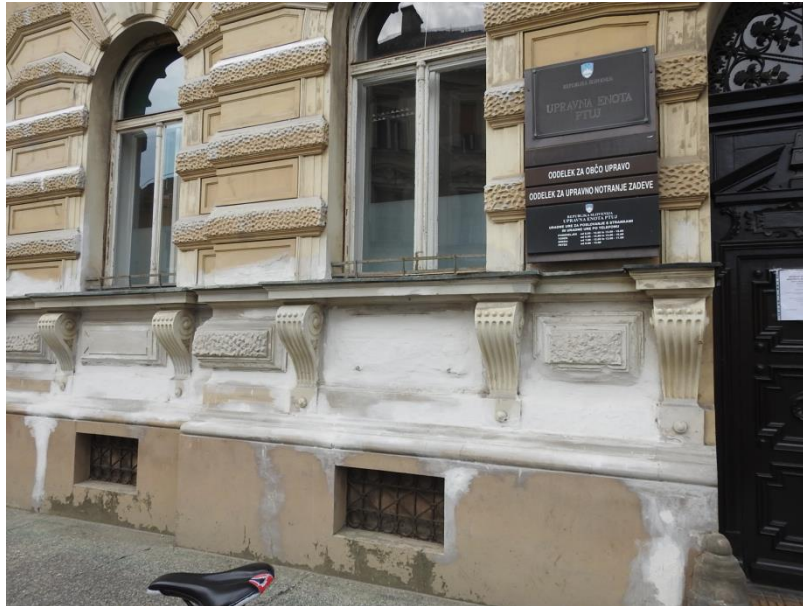
Slika 27: prikaz stanja dela fasade levo od vhodnih vrat

Na **sliki 27** je prikaz lokalnega odpadanja ometa v fasade, levo od vhodnih vrat, pri čemer so površine z odpadlim ometom ponovno ometane.

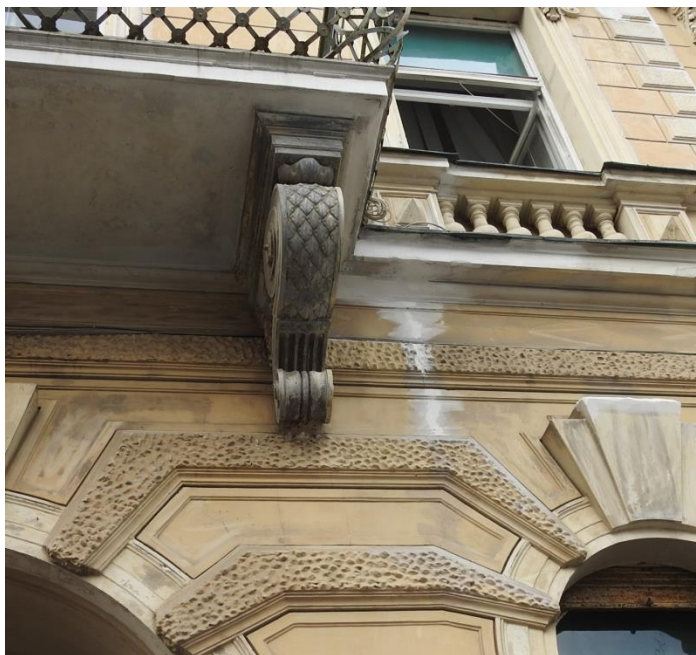
V vzhodni fasadi ni zaslediti izrazitih poškodb, ki bi se odražale kot širše konstrukcijske razpoke. Desno od balkona v 1. Nadstropju poteka vertikalna razpoka, ki je bila v preteklosti zatesnjena (**slika 28**). Pri pregledu razpoke ugotavljamo, da ni prišlo do dodatnega odpiranja razpoke.

Slika 28: prikaz razpoke desno od balkona v 1. nadstropju

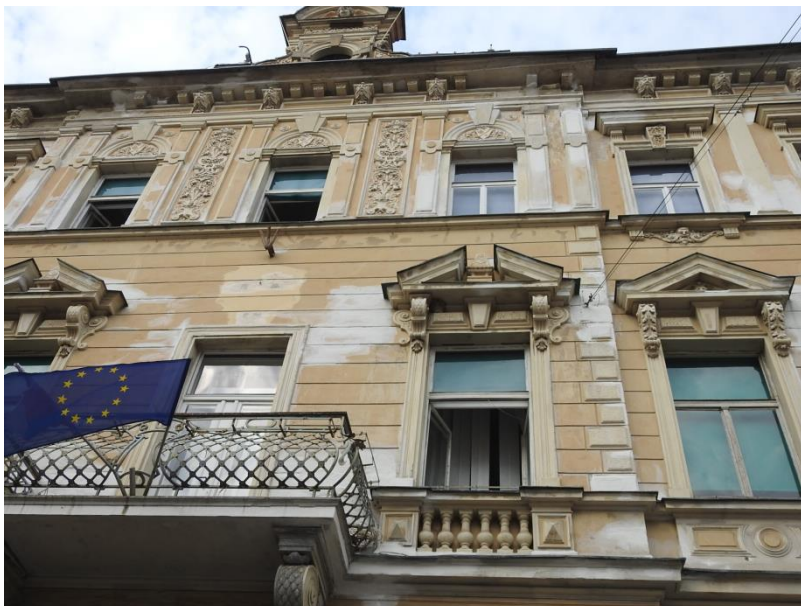
Slika 29: prikaz stanja V fasade v predelu 1. in 2. nadstropja

Na **sliki 29** je splošen prikaz izgleda V fasade v predelu 1.in 2. nadstropja. Ugotavljamo, da je odpadli fasadni omet nadomeščen z novim. V zidu V fasade nismo zasledili intenzivnih razpok.

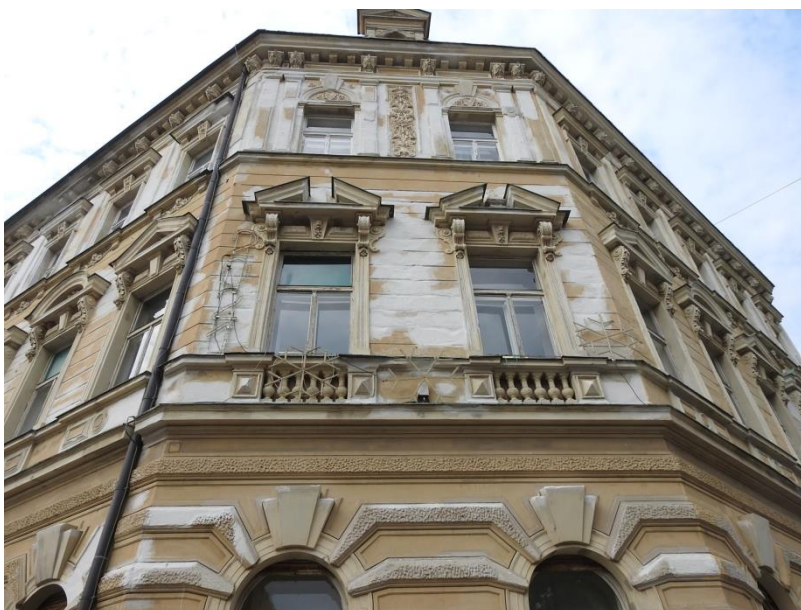
Slika 30: prikaz stanja fasade v predelu loma objekta

Na **sliki 30** je splošen prikaz izgleda fasade v predelu loma objekta med krakoma Slomškova in Raičeva. Ugotavljamo, da je odpadli fasadni omet nadomeščen z novim. V zidu lomljenega dela nismo zasledili intenzivnih razpok.

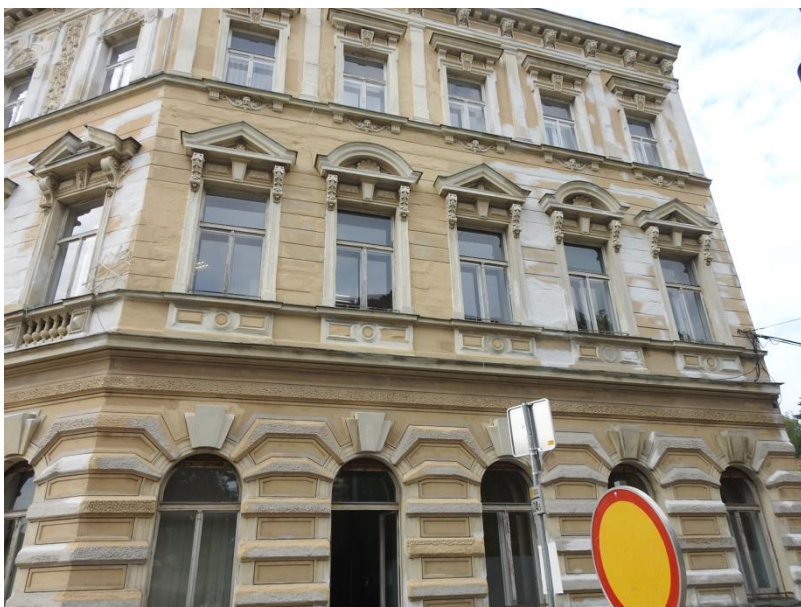
Slika 31: prikaz stanja S fasade v predelu kraka Raičeva

Na **sliki 31** je splošen prikaz izgleda S fasade v predelu kraka Raičeva. Ugotavljamo, da je odpadli fasadni omet nadomeščen z novim. V zidu S fasade nismo zasledili intenzivnih razpok.

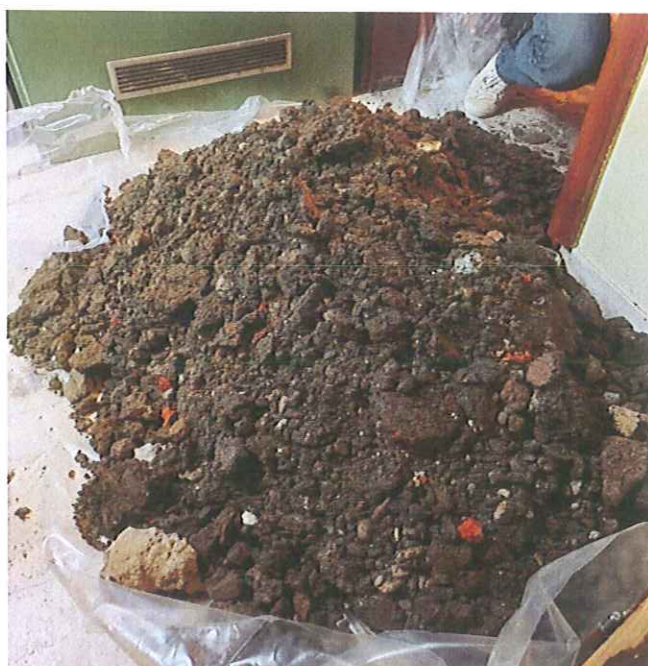
Slika 4: Izkopni material iz sondažnega jaška SJ-1.

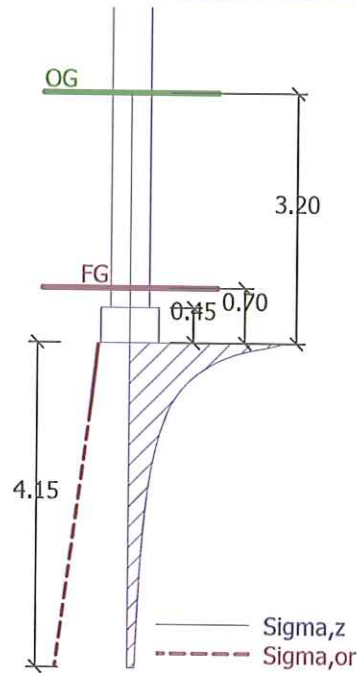
Foundation settlement = 8.6 mm

Name : Settlement
